COLETÂNEA VII

“PLANEJAMENTO URBANO DE BACIAS HIDROGRÁFICAS”

P472 Planejamento urbano de bacias hidrográficas. / Larissa Neris Barbosa et al., Mossoró, RN, 2018.

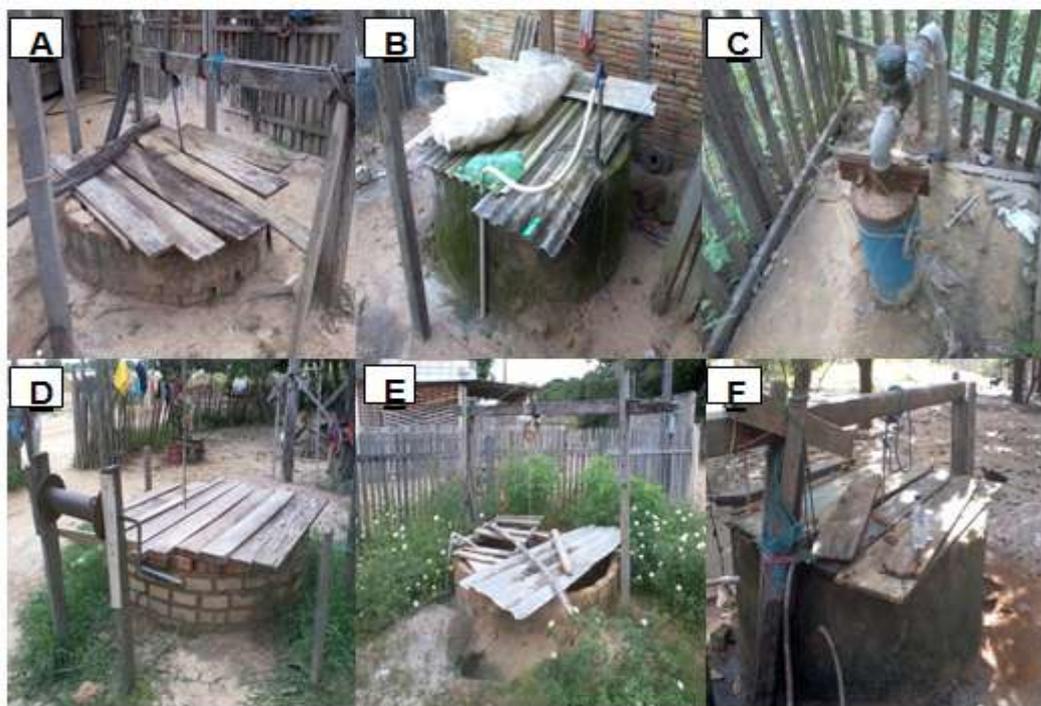
Figura 2 - (A) Poço M1 residência; (B) poço M2 residência; (C) poço M3 escola no bairro Jardim das Copaíbas, (D) poço M4 residência; (E) poço M5 residência; (F) poço M6 residência; no bairro Jardim das Copaíbas, Boa Vista, Roraima.

todas as regiões do bairro Jardim das Copaíbas. Na Figura 2 são mostrados os pontos de coletas de água para análises laboratoriais.

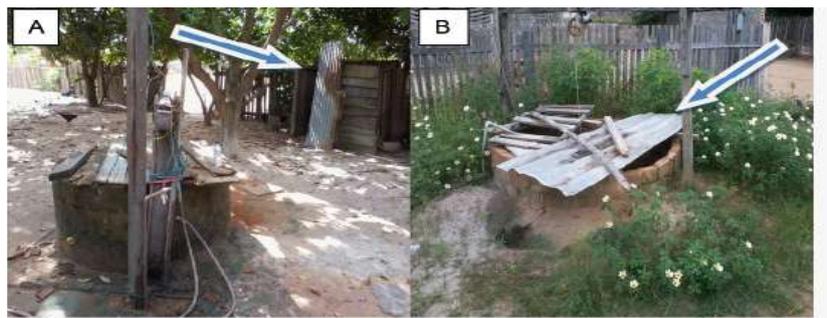
Figura 3 - Tampa inapropriada do poço M6 e situado próximo ao sanitário (A); Poço M4 Tampa inadequada, praticamente aberto.

Possivelmente os resultados positivos para coliformes totais e termotolerantes são ocasionados pela falta de cloração na água, a localização das privadas próximas dos poços, a quantidade de lixo exposta nas suas proximidades, além de que estas cacimbas são mal construídas, sem vedação adequada, e muitos estão expostos a céu aberto sem a devida proteção (Figura 3). Constatou-se também, no período de coleta a presença de fezes de animais próximas aos poços, que podem ser carregadas pelas chuvas e escoar para dentro desses mananciais.

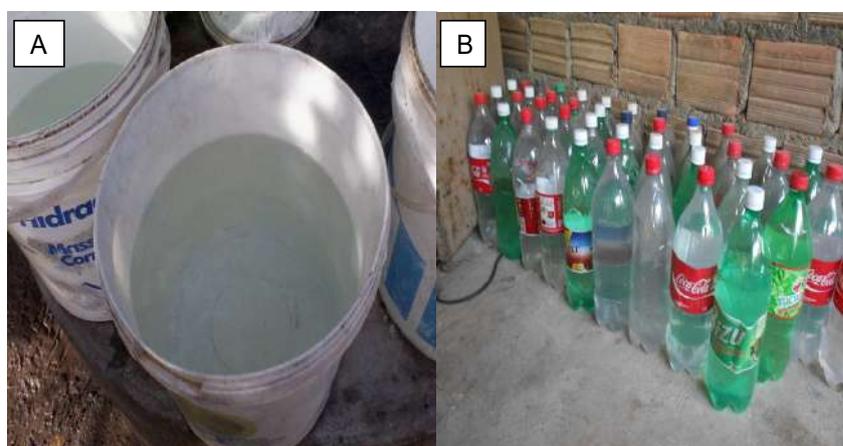
Figura 4 - Baldes (A) e Garrafas (B), utilizados pelos moradores como reservatórios de água.

Presenciou-se também, a forma incorreta de armazenamento da água por algumas famílias, como por exemplo, em baldes destampados ou em garrafas que ficam expostos a céu aberto, tornando favorável a entrada de microrganismos, prejudicando a qualidade da água como ilustra a Figura 4. Salienta-se aqui, que algumas famílias não possuem poços cacimba em seus lotes, e buscam a água nos vizinhos e a armazenam de forma inadequada.

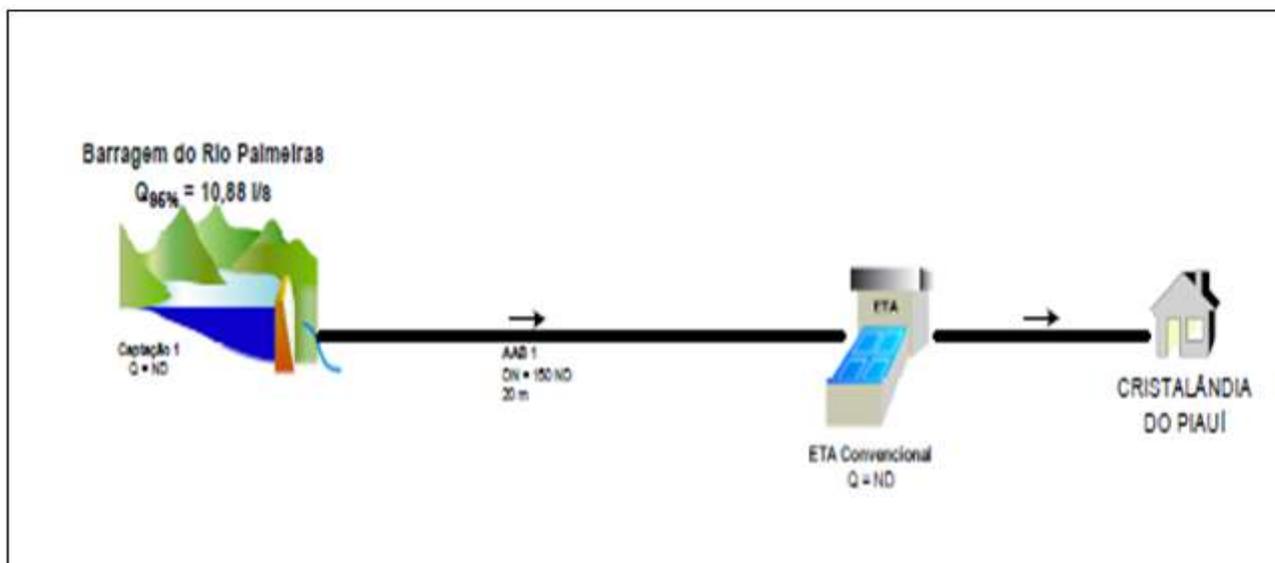
Figura 2: Infraestrutura do Sistema de Abastecimento. Fonte: ANA, 2010.

Segundo ANA (2010) o sistema de abastecimento de água do município de Cristalândia do Piauí provem de uma unidade convencional, por possui a rede de captação (barragem), adutora de água bruta que encaminha a mesma até a estação de tratamento de água convencional (ETA) e por fim encaminhada para a rede de distribuição (Figura 2).

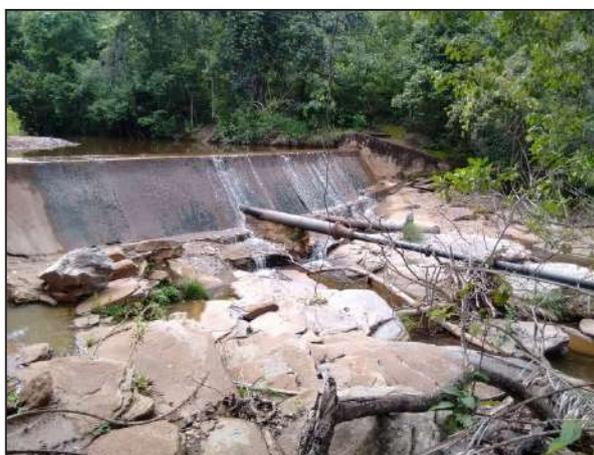
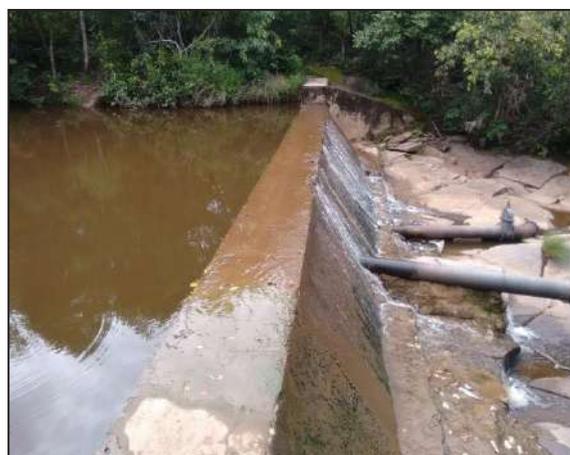
Figura 3: Atual sistema de captação de água do município de Cristalândia, Piauí. Fonte: Levantamento de campo, 2016.

A fonte de captação de água bruta para abastecimento do município localiza-se a 9 km do perímetro urbano da cidade e trata-se de um manancial de água superficial, pois é captada de uma barragem conhecida como Barragem do Rio Palmeiras, construída artificialmente para reter a água, com a finalidade de criar condições para que seja retirada do manancial abastecedor em quantidade capaz de atender o consumo e em qualidade tal que dispense tratamentos ou os reduza ao mínimo possível. O manancial abastecedor possui uma vazão média de aproximadamente 6.000 L/dia (Figura 3).

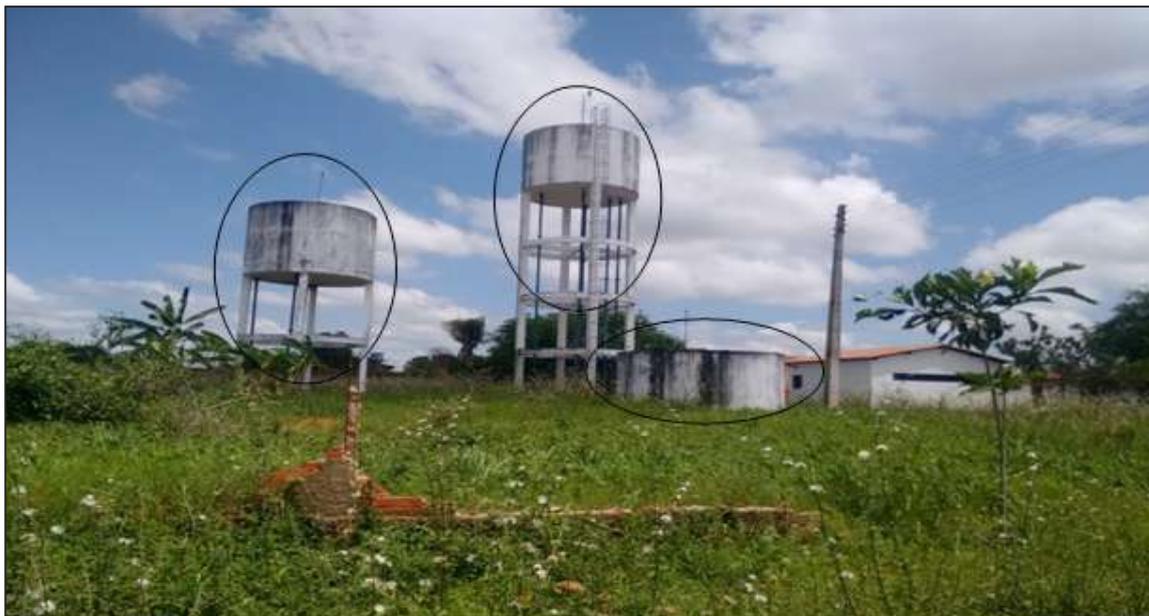
Figura 4: Reservatórios de água do município de Cristalândia, Piauí. Fonte: Levantamento de campo, 2016.

Na rede de distribuição de água do município são disponíveis três reservatórios de água, porém o sistema utiliza apenas um reservatório (caixa d'água) com capacidade de armazenar 50.000 L/m³ de água para abastecer a população. O processo de bombeamento de água bruta ocorre por gravidade do manancial de captação, pela utilização de adutoras que conduz a água da barragem até o reservatório de armazenamento e posteriormente a distribuição de água para a cidade. Ressalta-se que dois reservatórios não são utilizados pelo fato do manancial de captação atual não disponibilizar de uma vazão suficiente para utilizar-se dos mesmos (Figura 4).

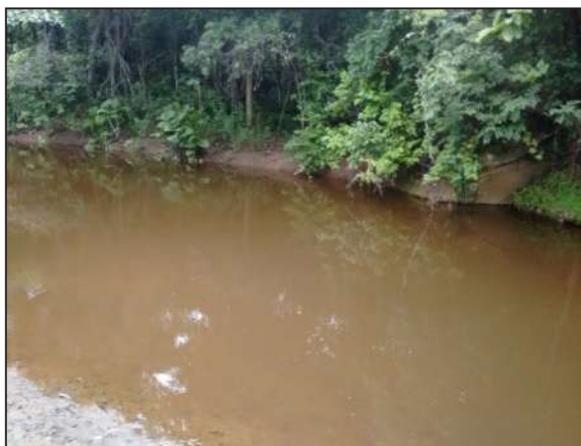
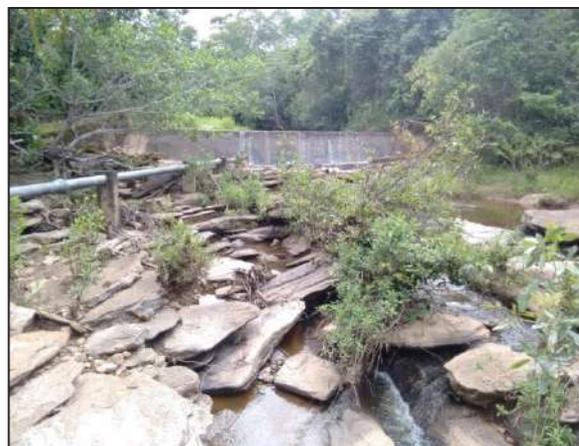
Figura 5: Manancial de captação de água do município de Cristalândia, Piauí. Fonte: Levantamento de campo, 2016.

Em relação ao nível de contaminação e/ou poluição no atual manancial de captação de água do município, o entrevistado relatou que não se encontra em estado de deficiência, pois foi verificada a ausência de possível fonte poluidora e que é efetuada uma análise periódica no manancial abastecedor (Figura 5). Ressalta-se que é realizada uma limpeza manual no manancial como a retirada de areia e de serrapilheira (folhas) próximo ao manancial abastecedor, e que são utilizados dois filtros de área para a retenção de partículas como grãos de areia e impurezas em suspensão na água.

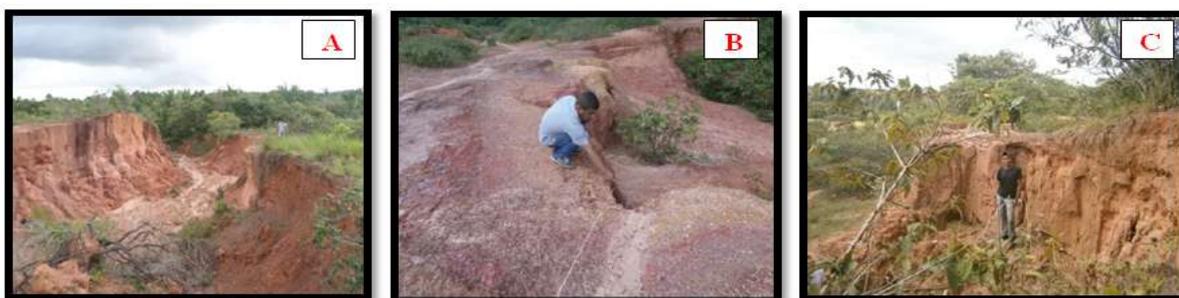
Figura 1: Voçorocas; A – Torres; B – CEPROMAR; C – São Benedito.

A voçoroca São Benedito (Foto C) está localizada no bairro da Vila Embratel, nas bordas de uma superfície tabular, com dimensões variando aproximadamente de 30 m de largura, 40 m de comprimento e 2,40 cm de profundidade; possui um relevo plano ondulado, com vegetação secundária mista.

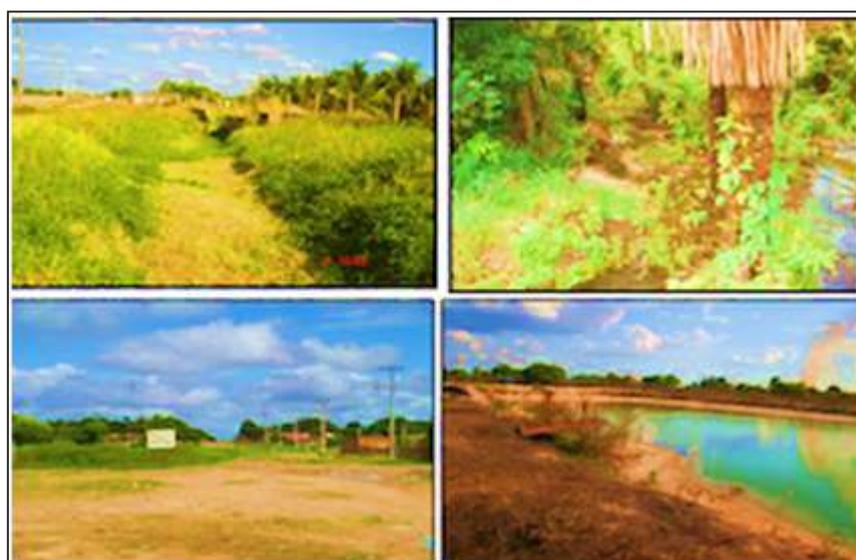
Figura 9 - Moradia construída sobre o canal do igarapé Uai; Assoreando no canal do igarapé Grande; Rua ultrapassando o lago; Açude construído na margem do igarapé Paca. Todos localizados - Boa Vista. Fonte: Autor, 2010.

A expansão urbana de Boa Vista está associada aos períodos de incentivo à colonização, à atividade garimpeira e à criação do Estado de Roraima. O intenso fluxo populacional diante da necessidade de moradia desconsiderou a vegetação típica do lavrado (Savana), em detrimento da ocupação urbana. Relacionando os pontos críticos de alteração ambiental visualizados na imagem de 2009, as visitas de campo, detectou-se as seguintes alterações: a ocupação do solo nas áreas de preservação permanentes dos igarapés, assoreamento no leito, aterramento das áreas de nascentes nas cabeceiras de drenagem, para a construção de moradias e acessos, edificação de casas no leito dos canais e construção de canais para escoamento pluvial, ocupação da planície de inundação, a retiradas pontuais da mata ciliar, a construção de açudes nas APPs, etc. (Figura 9).

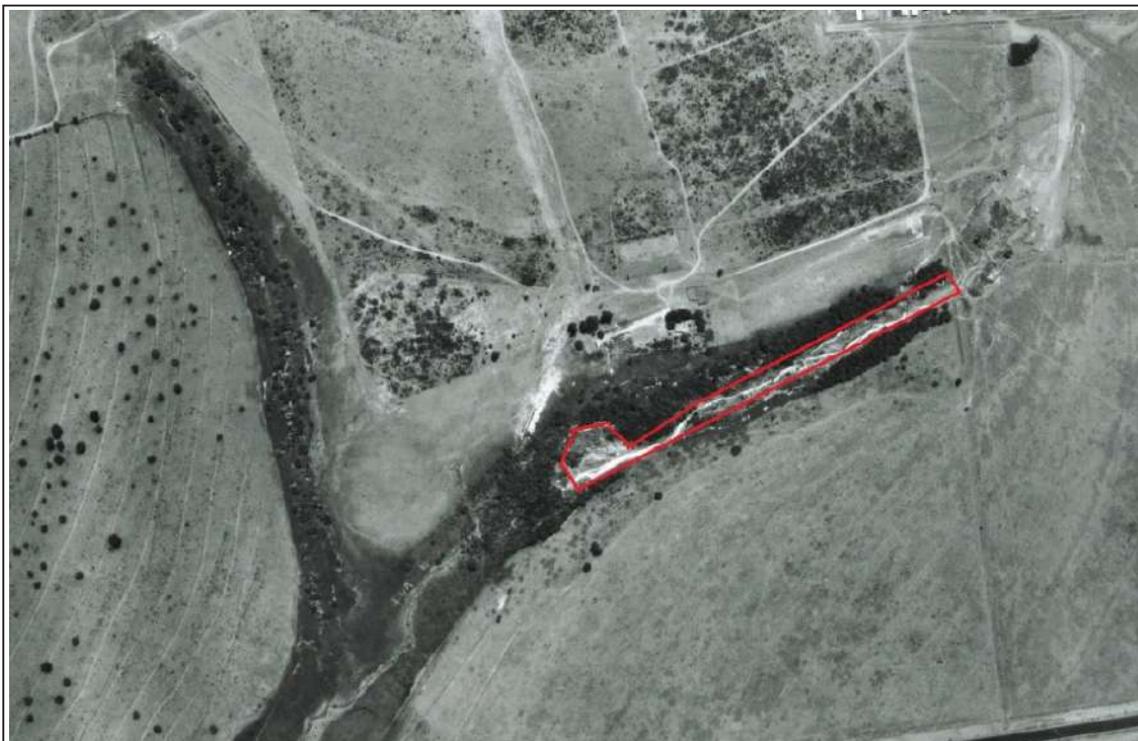
Na Figura 4, verifica-se a ocorrência de voçoroca – considerando-a como “um canal inciso, relativamente profundo, de paredes verticais, recém-formado em uma vertente, onde nenhum canal bem definido anteriormente existia” (RODRIGUES, 2014, p.16) – nas margens da cabeceira do córrego, intensificada essencialmente pela pavimentação nas áreas mais altas da bacia, a qual acentua o escoamento superficial. Esse fluxo d'água altera a configuração do curso do córrego, alargando seu leito e provocando desgaste no sopé das encostas, devido à sua força, fazendo com que o solo se desprenda, deslocando uma grande carga de sedimentos, causando outro processo erosivo, denominado assoreamento (SILVA e NISHIYAMA, 2005, p. 14152).

Figura 4 - Voçoroca na cabeceira do córrego Campo Alegre. Fonte: Prefeitura Municipal de Uberlândia, ENGEFOTO, 1997. ORG.: BORGES, Fernanda Oliveira, 2015.

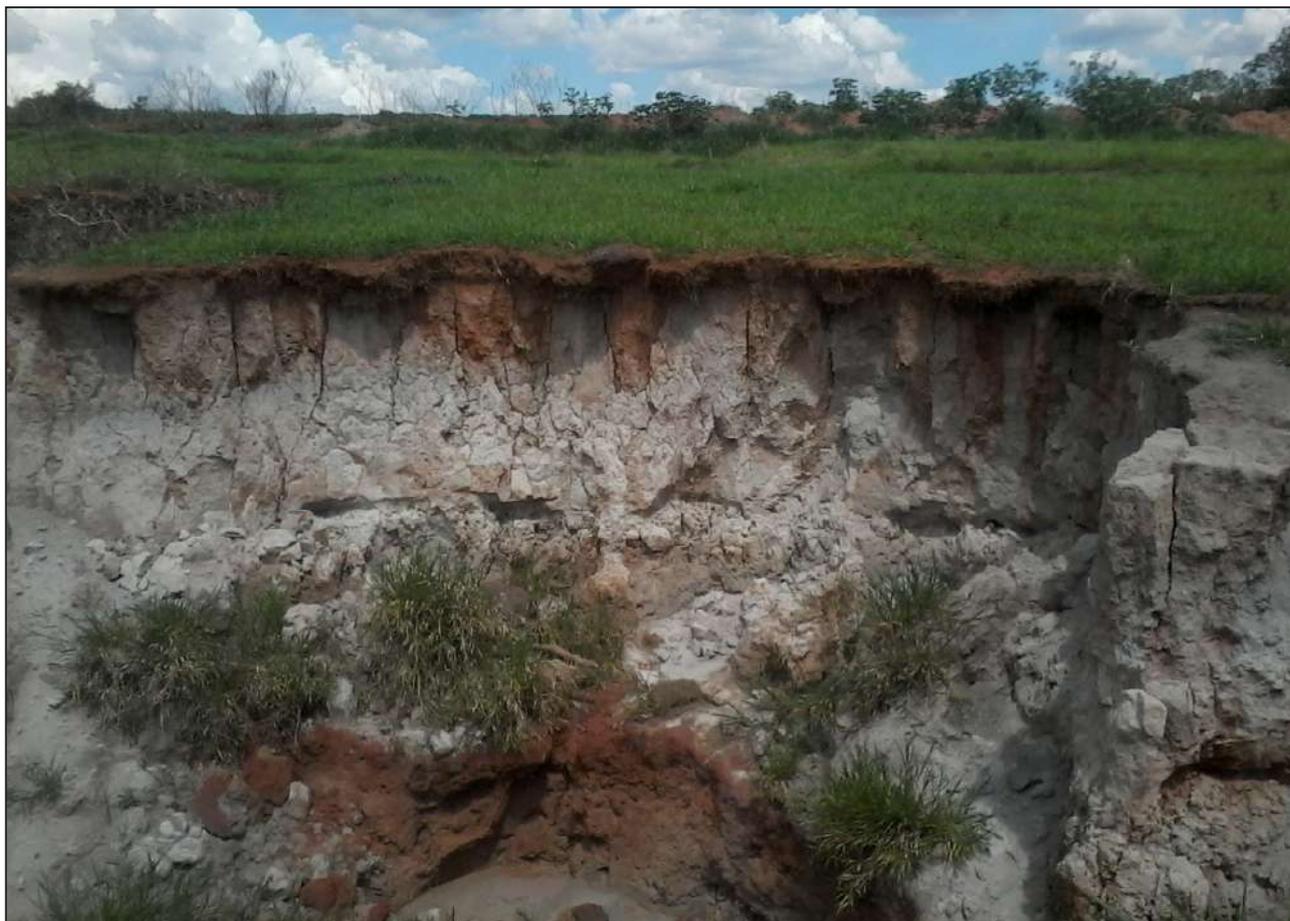
Figura 5: Altura do talude provocada pelo escoamento de água pluvial. Autor: BORGES, Fernanda Oliveira, 2015.

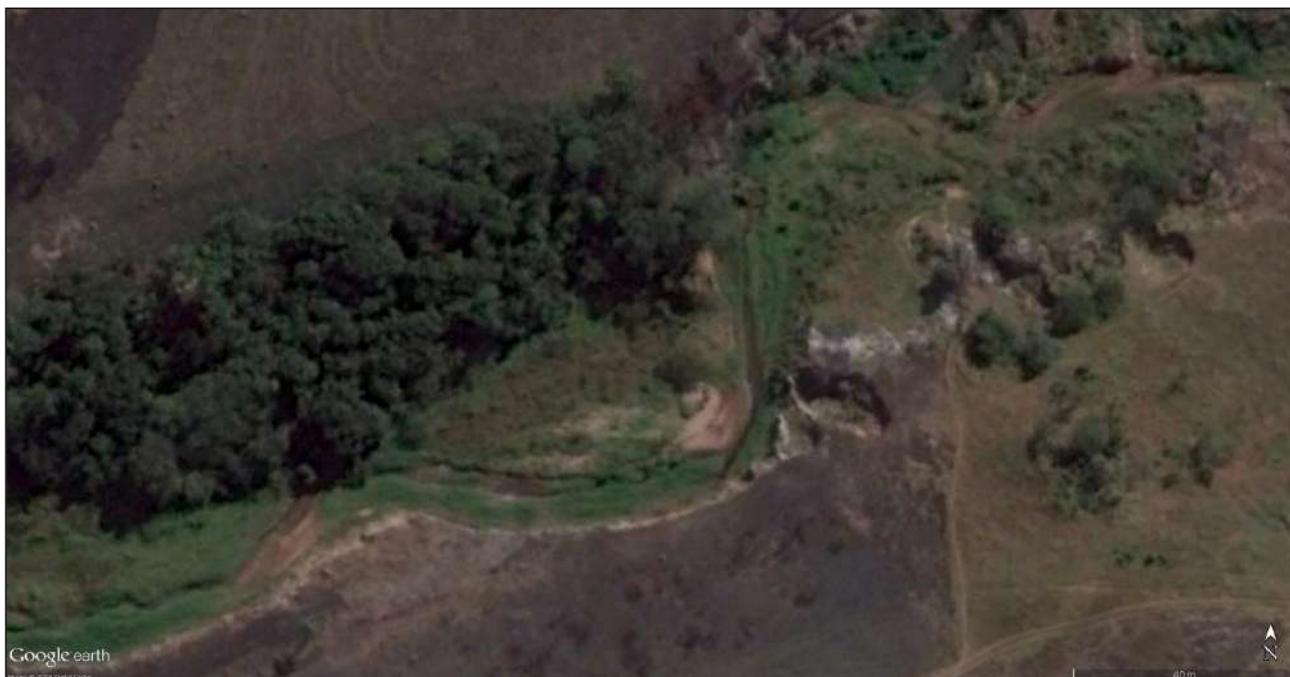
Somado à pavimentação da área mais alta da bacia, tem-se a redução das áreas de APPs (Figura 6), influenciadas pelo alargamento do processo erosivo devido às ações discorridas e pela vulnerabilidade dos solos e taludes. Essa perda de vegetação faz com que o solo fique desprotegido, podendo ser mais facilmente lixiviado pelas ações da chuva.

Figura 6: Perda de vegetação na margem esquerda do córrego e processos erosivos. Fonte: Google Earth Pro, 2015.

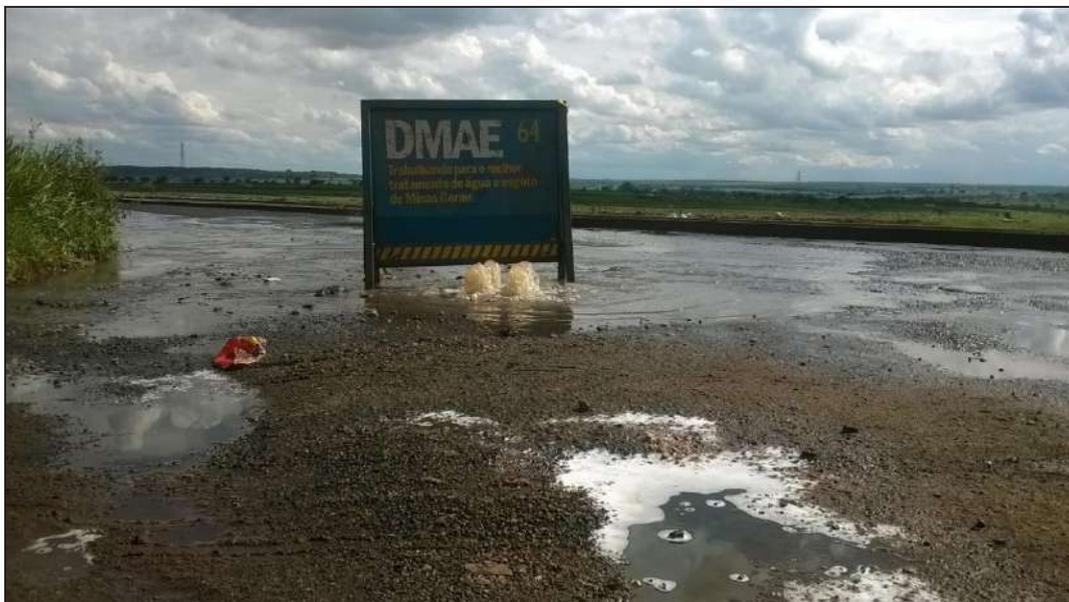
Figura 7: Entupimento de bueiro após um evento de chuva. Bairro São Jorge. Autor: BORGES, Fernanda Oliveira, 2015.

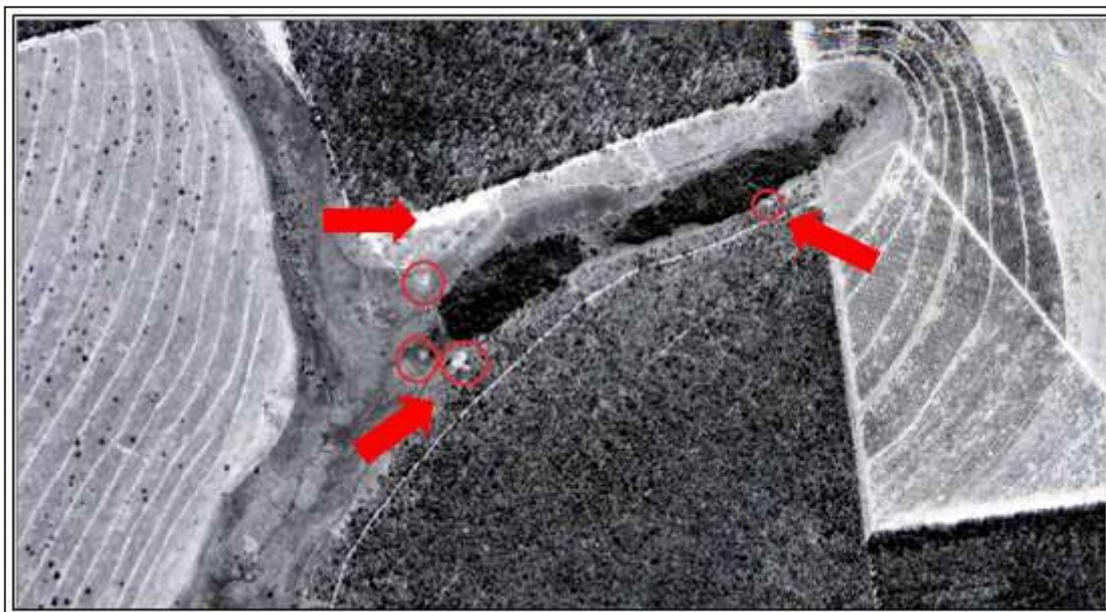
Figura 9 - Pontos indicativos de início de um processo erosivo. Fonte: INSTITUTO BRASILEIRO DO CAFÉ, 1979.ORG.: BORGES, Fernanda Oliveira, 2015.

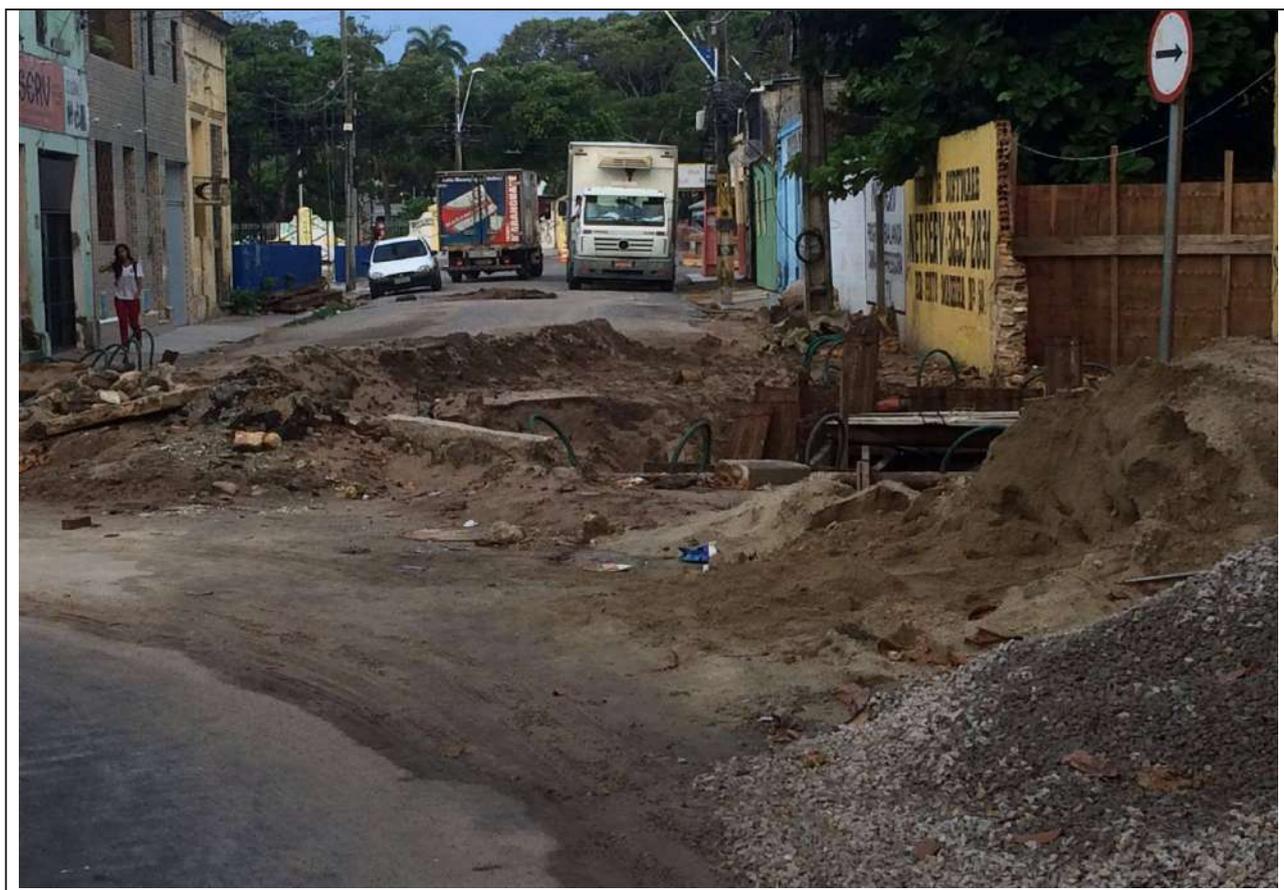
Figura 3 – Obra do DRENURB próximo ao Riacho Pajeú. Fonte: Cordeiro, 2016.

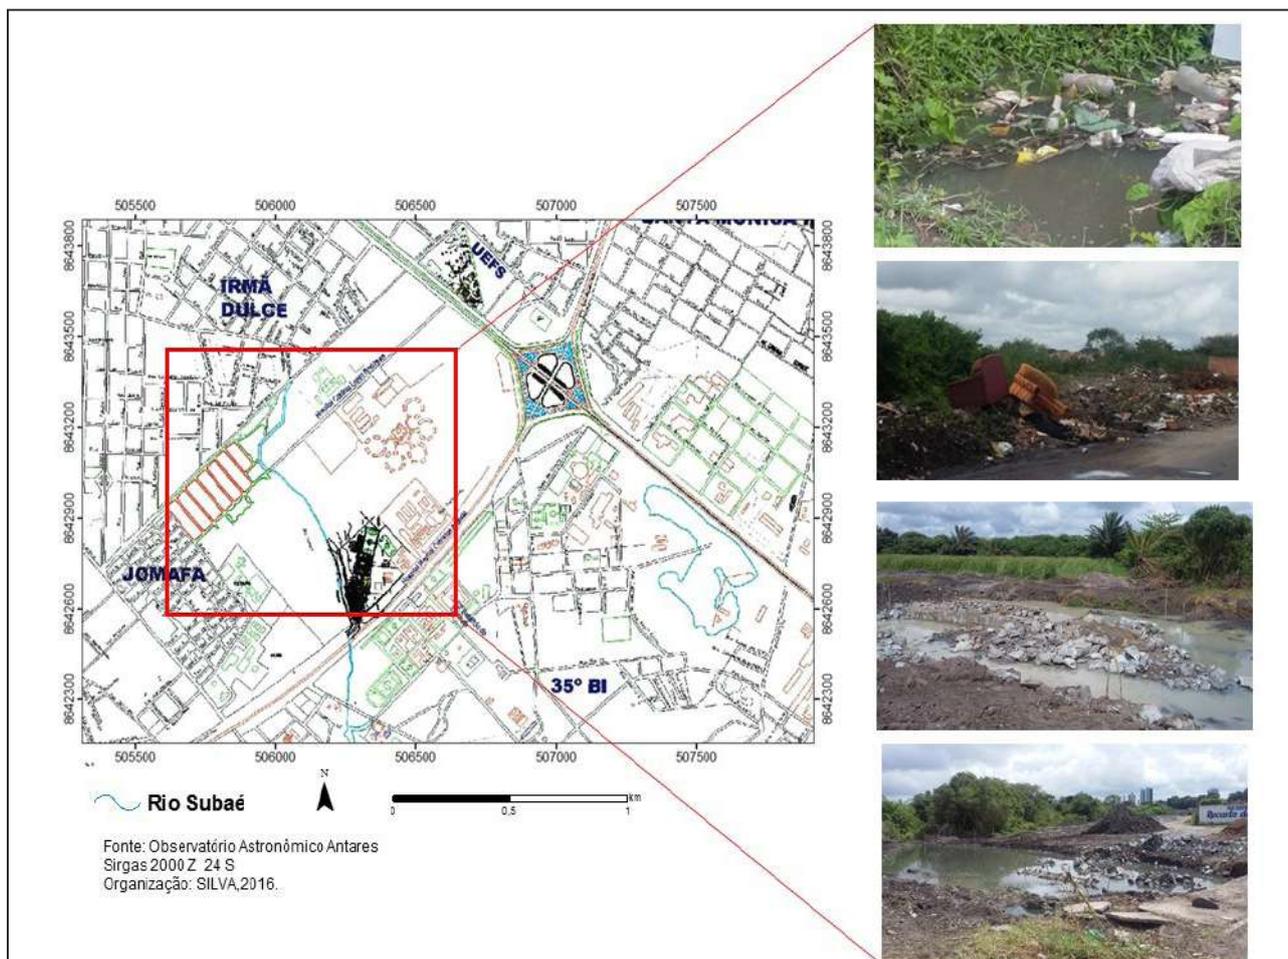
Figura 3- Registro fotográfico de resíduos sólidos e a construção do parque linear no canal do Rio Subaé. Elaboração: Silva, 2016.

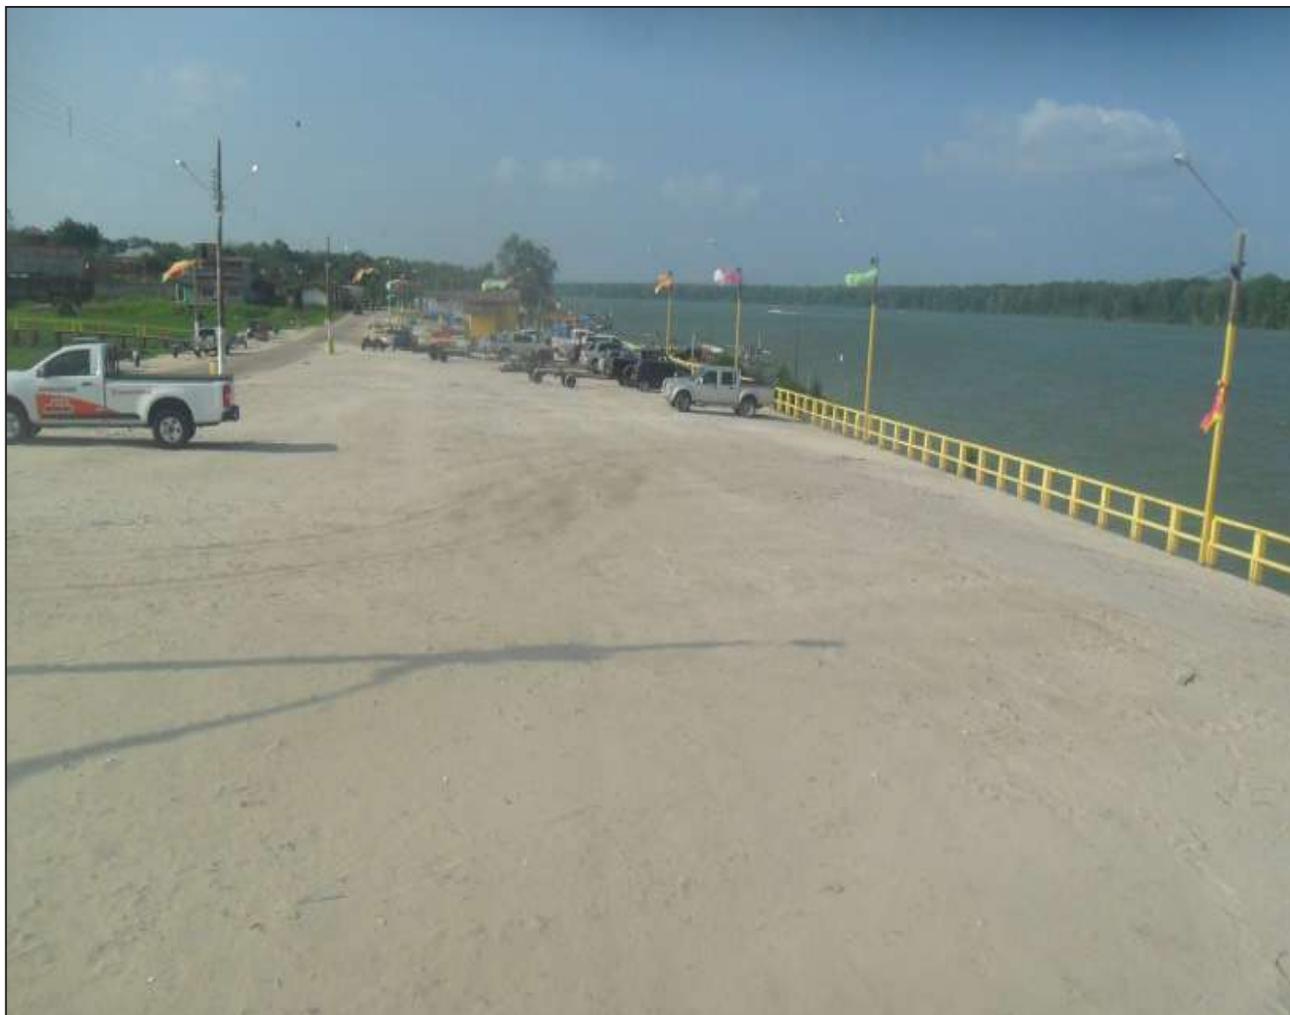
direta do Rio Mojuim. No entanto, o projeto atual da orla, conforme a figura 2, não seguiu a ideia original. Essa confirmação foi feita em entrevista a um dos atuais engenheiros do município, funcionário da Secretaria Municipal de Obras e também com, o Secretário Municipal de Meio Ambiente do município.

Figura – 2 Obra da Orla de São Caetano de Odiveias não concluída.

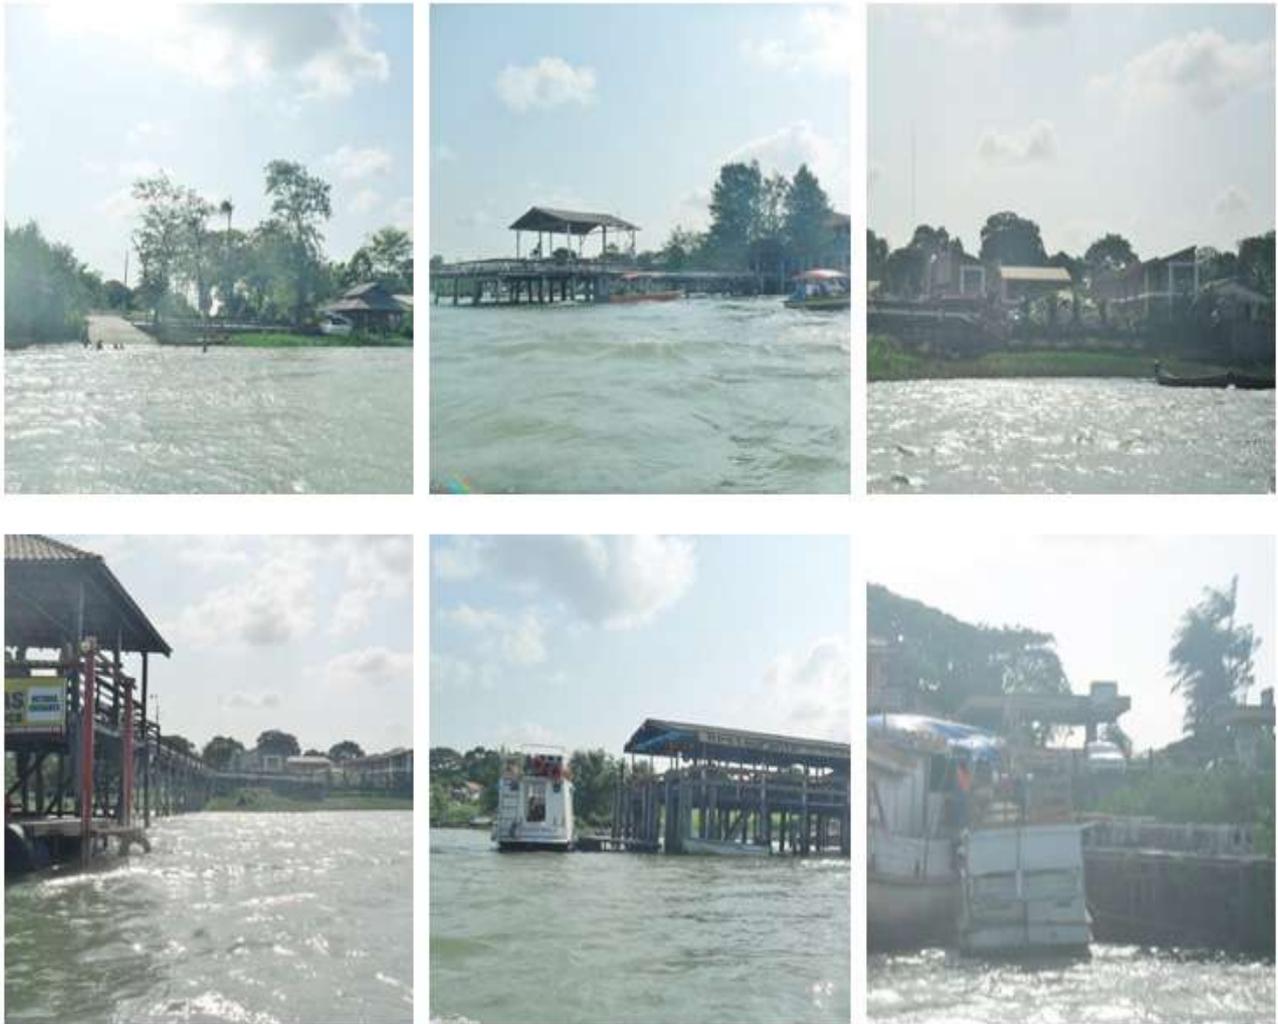
Nesse âmbito, a lei é clara quando estabelece que não haja nenhuma forma de construção na margem de um rio. No entanto, no município, vários estabelecimentos são encontrados nessa área, demonstrado na figura 3, contrariando a legislação e causando danos ao leito e desequilíbrio no ecossistema. Há constantemente a retirada da mata ciliar, imprescindível para a proliferação dos peixes dessa região, visto que, a vegetação de mangue, é característica desse município e tem

Figura - 3 Mosaico de estabelecimentos na Margem direita do Rio Mojuim.

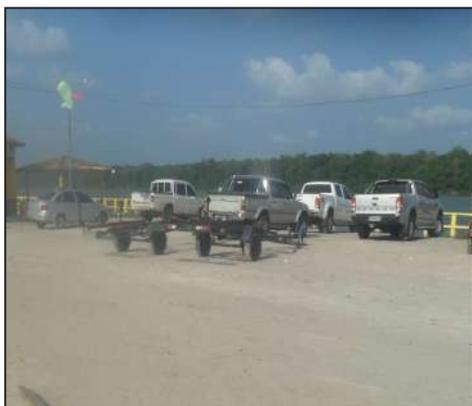
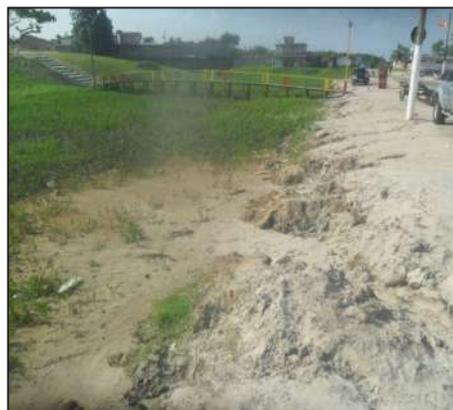
Figura – 4 Aterro da orla com uso de material arenoso. Figura – 5 Processo erosivo ocasionado no material arenoso utilizado para aterro da orla.

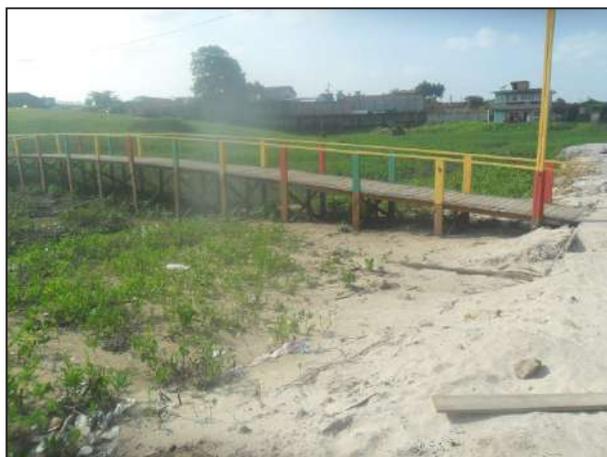
Figura – 6 Aterramento da vegetação de mangue pelo avanço de material arenoso depositado antropicamente.

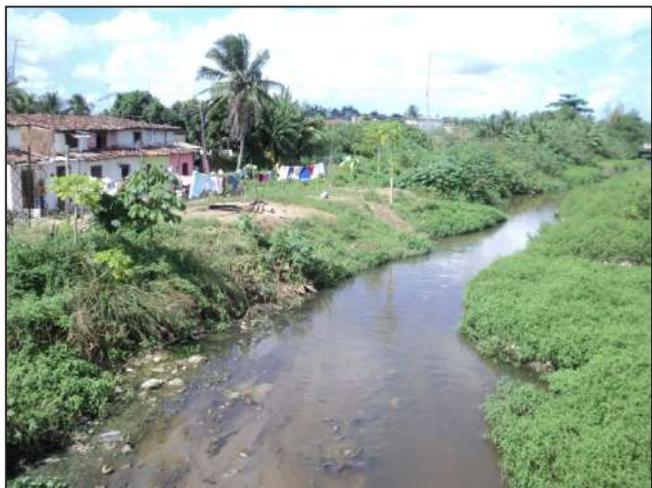
A figura 2, mostra a ausência de APPs nas margens do Rio Preto, no centro da cidade de Santa Rita que fica próximo a escolas, lojas, hospitais, residências, feira, etc, este local sempre é afetado pelas cheias. Podemos observar que a presença das residências afetam a preservação da margem ribeirinha, um pouco diferente da figura 3, onde é facilmente percebido a presença de APPs, embora não respeitem os limites estabelecidos pelo código florestal.

Figura 2 - Rio Preto
Fonte: Bianca Frazão (11.03.2016)

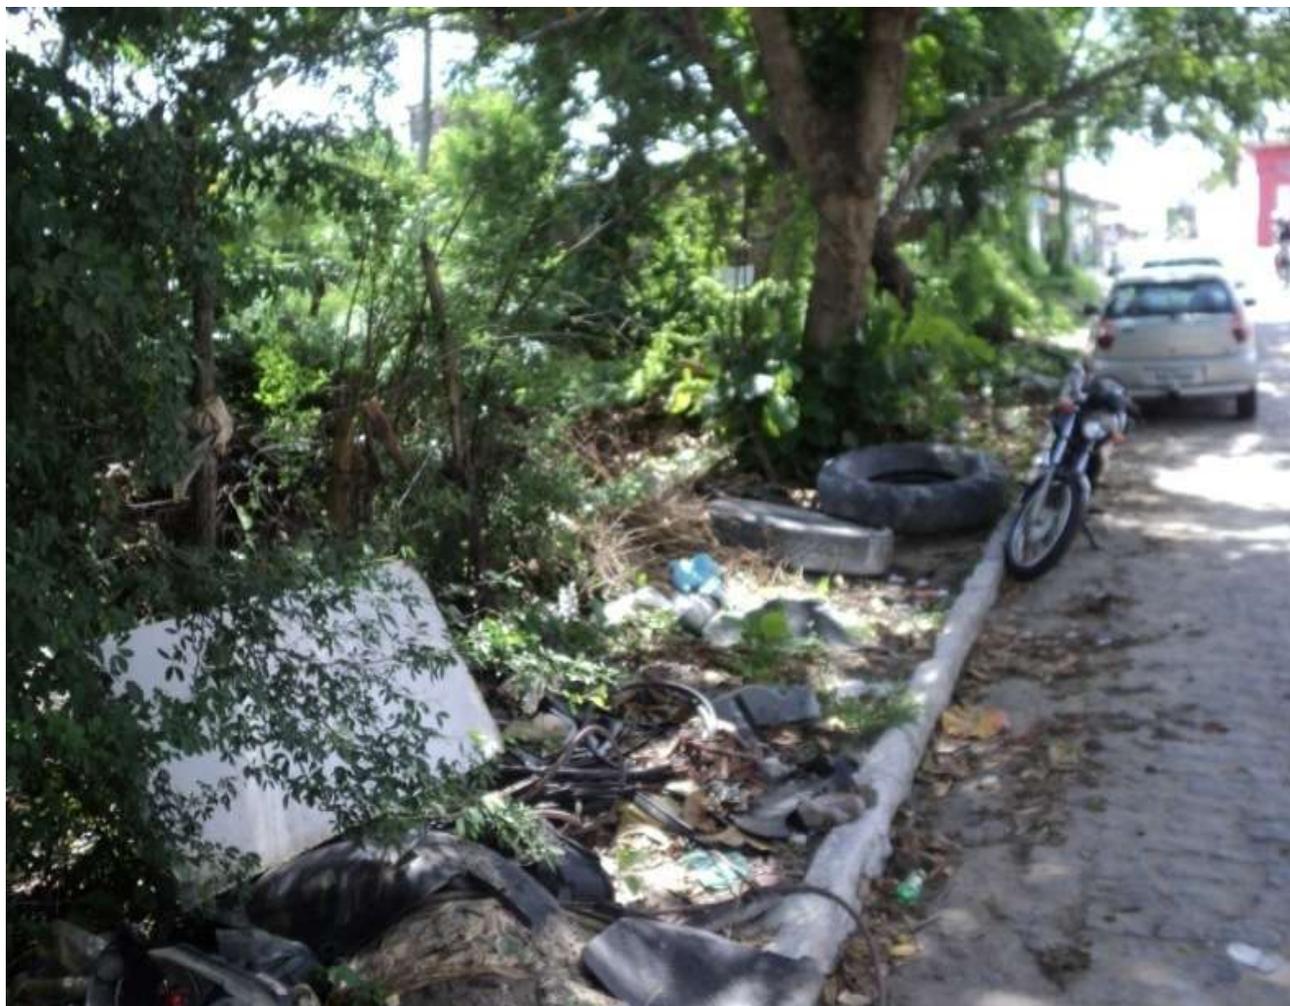
Figura 4 – Rua Amaro Coutinho. Fonte: Bianca Frazão, 11.03.2016.

A Rua Amaro Coutinho e Avenida Anísio Pereira Borges que passam sobre o Rio Preto, passaram por uma grande reforma já que o fluxo de veículos na cidade aumentou significativamente no decorrer destes anos, os locais citados são os que mais sofrem com as enchentes. Como se pode observar na figura 4 é uma área arborizada, porém tem uma quantidade significativa de lixo despejado.

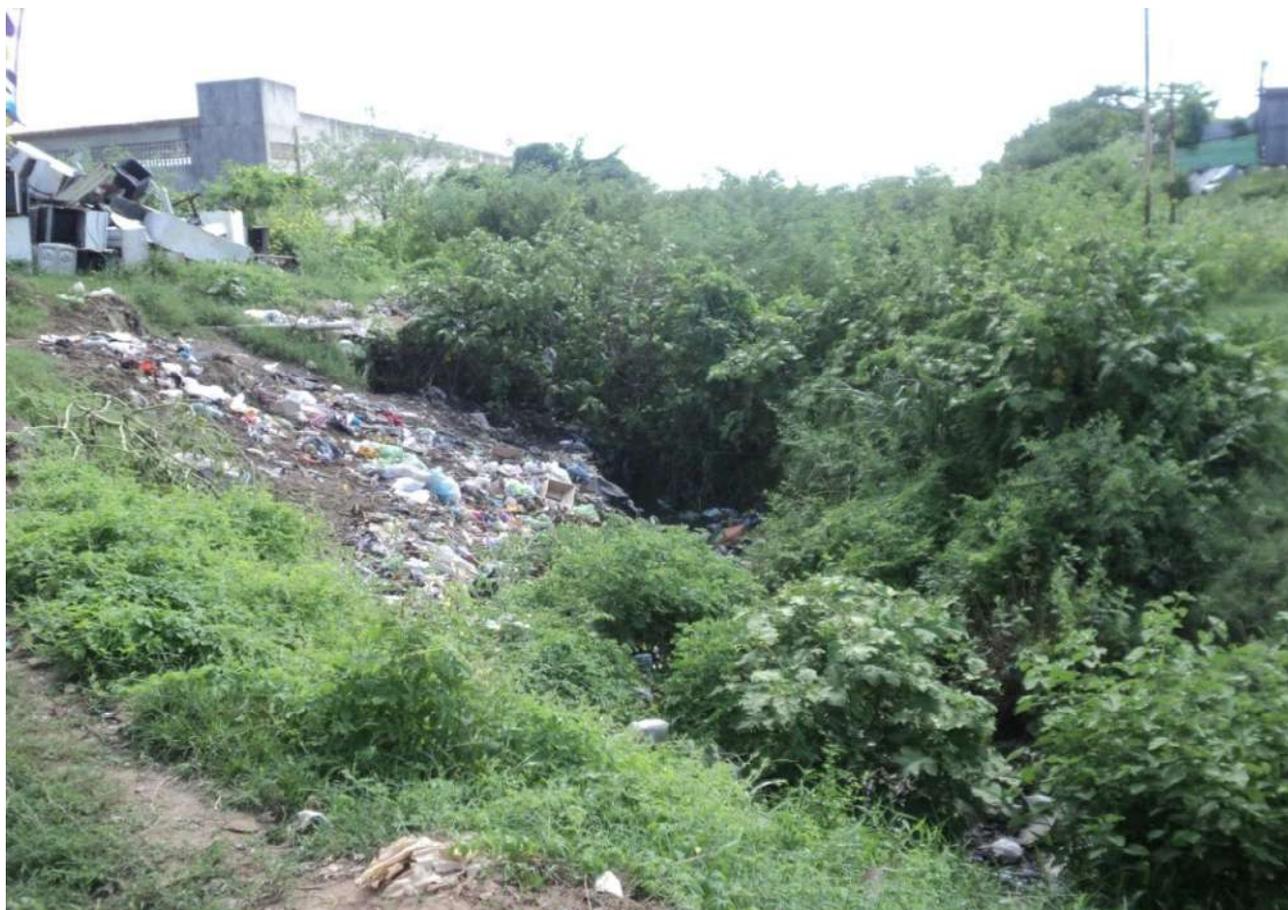
Segundo a Defesa Civil a cidade é considerada com alto risco de inundações. constatamos também, através do trabalho de campo as construções irregulares de casas, criadouros e lixões, que comprometem a qualidade ambiental da área aumentando os riscos de inundações. A figura 5 mostra a falta de consciência ambiental da população ao despejar lixo em uma pequena ravina, acidente geográfico produto de erosão pela ação de córregos e enxurradas, a localidade fica bem próxima ao Rio Paraíba do Norte.

Figura 5 – Proximidades do Rio Paraíba. Fonte: Bianca Frazão, 11.03.2016.
